# Dış Cephe Çözümleri ve Yüzey Değerlendirme

# DIŐ CEPHE ÇÖZÜMLERİ VE YÜZEY DEĞERLENDİRME

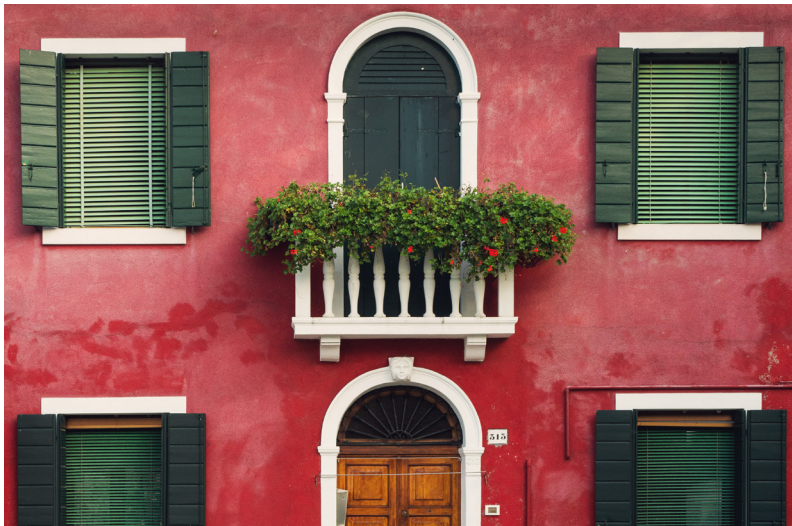
Boyada renk solması, dış cephe boyaalarının zamanla renklerinin canlılığını kaybetmesi ve estetik görünümünün bozulmasıdır.

- Uzun süreli güneş ışığına maruz kalma
- Olumsuz hava koşulları
- Çevresel kirleticilerin yüzeyde birikmesi
- UV ışınlarına dayanıklı olmayan boya kullanılması
- Ürün talimatlarında belirtilen inceltme oranına uyulmaması ve uygun film kalınlığının sağlanamaması
- Astar kullanılmaması veya yanlış miktarda kullanılması

- Kir, leke ve eski boya kalıntıları temizlenmeli ve yüzey düzgün bir şekilde hazırlanmalıdır.
- Renk solması belirginse yeniden boyama gerekebilir. Mevcut boya tamamen kazınmalı ve uygun astar kullanılmalıdır.
- Renk solmasını minimize etmek için UV ışınlarına ve zorlu hava koşullarına dayanıklı boyalar seçilerek boyama işlemi yapılmalıdır.

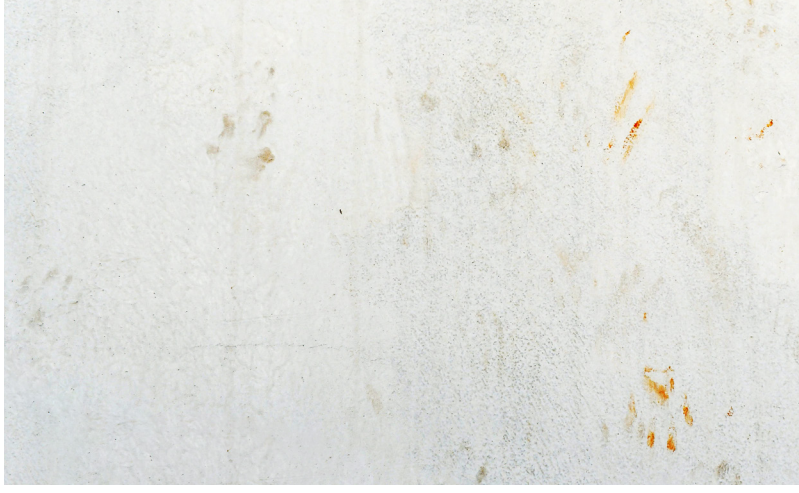
Boya yüzeyindeki izler ve kir tabakalarıdır.

- Hava kirliliği etkisiyle yüzeyde toz ve kir birikmesi
- Yağış ve yüzeyde biriken su sebebiyle kirlerin çözülmesi ve boya yüzeyinde izler bırakması
- Trafik ve endüstriyel faaliyetlerin yoğun olduğu bölgelerde egzoz gazları, toz ve diğer kirlleticilerin yüzeyde birikmesi
- Asidik yağışların veya kirleticili gazların boya yüzeyleriyle reaksiyona girerek renk değişimlerine ve lekelenmelere neden olması

- Yüzeyde biriken kir ve lekeler uygun temizlik malzemeleriyle ve yumuşak fırçalarla temizlenmelidir.
- Temizleme işlemlerinin ardından yüzeyin pürüzsüz ve düzgün hale getirilmesi adına özel dolgu malzemeleri ve harçlar kullanılabilir.
- Astar uygulanmalıdır.
- UV korumalı, kir tutmayan ve suya dayanıklı boyalar ile yeniden boyanmalıdır.

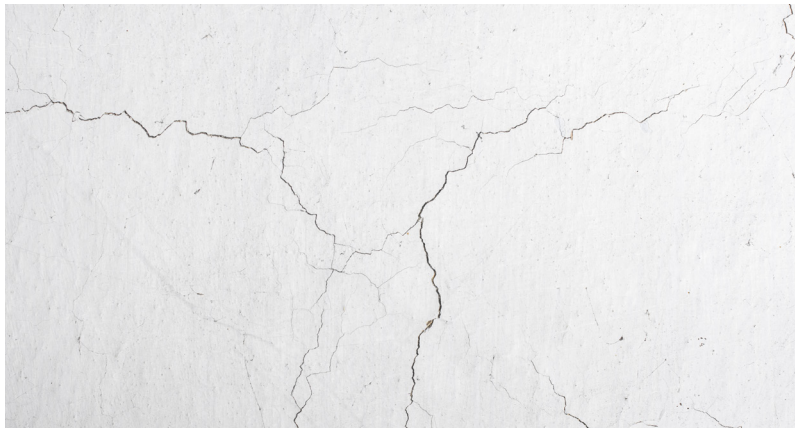
Çatlaklar, sıva yüzeyinde görülen yarıklar veya çizgilerdir. Dökülmeler ise sıva parçalarının yüzeyden ayrılması ve düşmesidir.

- Binanın temelinde veya yapısal elemanlarında yaşanan hareketlerin, sıva yüzeyini girmesi
- Sıvanın uygun tekniklerle uygulanmaması ve gerektiğinden kalın uygulanması
- Sıva tabakasında nem birikmesiyle yüzeyin şişmesi
- Çok yüksek sıcaklıkların sıva yüzeyini hızlı kurutmasıyla çatlatması
- Çok düşük sıcaklıklar
- Uygun olmayan sıva karışımları

- Yüzey iyice temizlenmeli ve eski sıva kalıntıları çıkarılmalıdır.
- Çatlaklar, özel macunlar veya sıva dolgu malzemeleriyle düzeltilmelidir.
- Geniş çatlaklar ve büyük dökülmeler sıvanın tamamının çıkarılmasını ve yüzeyin yeniden sıvanmasını gerektirebilir. Eski sıva tamamen kazınmalı, yüzey astar ile hazırlanmalı ve yeni sıva uygulanmalıdır.

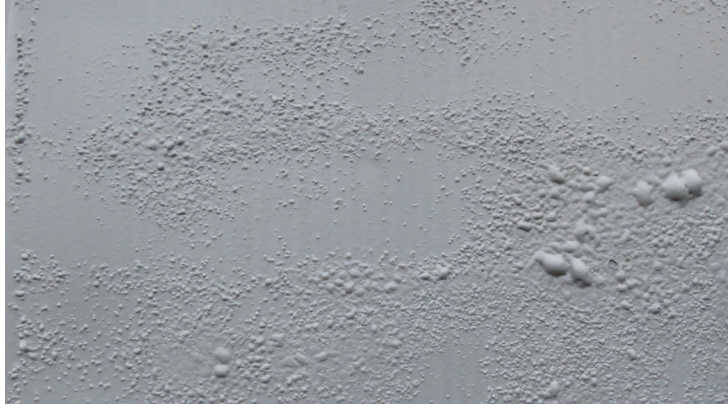
Yüzeyde hava veya buharın sıkışması sonucu boya tabakasında bulunan küçük kabarcıklardır.

- Yüzeyin uygun şekilde temizlenmemesi veya düzgün bir şekilde astarlanmamış olması
- Boyanın inceltme oranının doğru yapılmaması
- Boyanın uygulama öncesi aşırı karıştırma sonucu baloncuk oluşumu
- Boyanın kirli yüzeye uygulanması
- Yüksek nem veya çok yüksek/çok düşük sıcaklıklar boyanın kurummasını etkileyip yüzeyde baloncuklara neden olması (Özellikle soğuk veya nemli havada bu sorunlar daha yaygındır.)

- Problemlili yüzeyler tamamen kazınmalı, zımparalanmalı ve temizlenmelidir. Sonrasında uygun şekilde astarlanmalı ve boyanmalıdır. Kir, toz ve eski boya kalıntıları temizlenmeli, yüzey düzgün bir şekilde zımparalanmalı ve gerekli astar uygulanmalıdır.
- Yüzeyin nemden korunması ve kuru kalması sağlanmalıdır.
- Nem direnci yüksek bir boya ile boya talimatlarına uyularak boyanmalıdır.

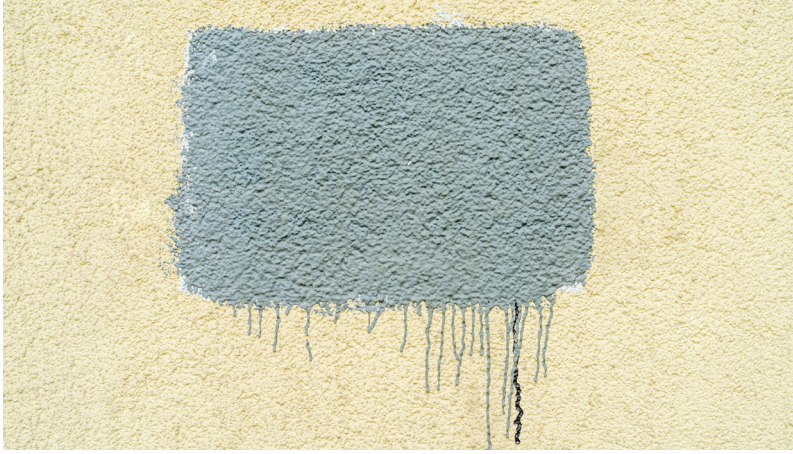
Boyanın yüzeyden aşağı doğru kayması ve damlamasıdır.

- Boyanın çok kalın katmanlar halinde uygulanması
- Boyanın gereğinden fazla inceltilmesi sonucu akışkanlığının artması
- Yüzeyin düzgün bir şekilde temizlenmemesi veya astarlama işlemlerinin uygun bir şekilde yapılmamasının, uygulama sırasında malzemenin tutunmasını ve düzgün dağılmasını engellemesi
- Uygulama sırasında yaşanan ani sıcaklık değişimleri sonucu malzemenin istenmeyen şekilde akması

- Kir, toz ve boya kalıntıları temizlenmeli, gerekiyorsa uygun bir astar uygulanmalıdır.
- Ürünün etiket bilgilerine (TDS) uygun bir şekilde inceltilmesine dikkat edilmelidir. Bu oranı farklı olabileceğinden her üründe inceltme oranı kontrol edilmelidir.
- Önerilen miktarda ürünle uygun sıcaklık ve nem koşullarında yeniden boyama işlemi yapılmalıdır.

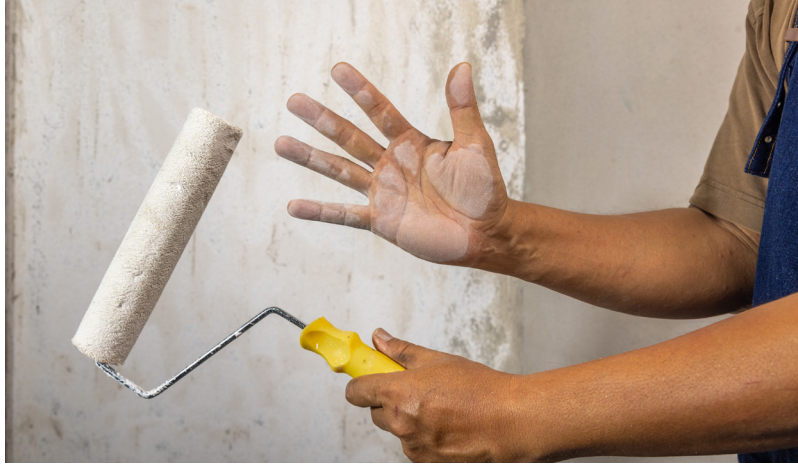
Zorlu hava şartları ve hatalı boya uygulamaları nedeniyle boya filminde meydana gelen renk değişimi ile birlikte tozuma oluşmasıdır.

- Yüzeyin aşırı güneş ışığına maruz kalması
- Yetersiz astar uygulanması
- Uygun olmayan fırça ve rulo kullanımı

- Tebeşir kalıntıları basınçlı suyla temizlenip zımparalanmalıdır.
- Kuruduktan sonra bir bez yardımıyla tekrar kontrol edilmelidir.
- Astar uygulanarak yüzeyin yapışma etkisi artırılmalıdır.
- UV ışınlarına dayanıklı boya ile yeniden boyanmalıdır.

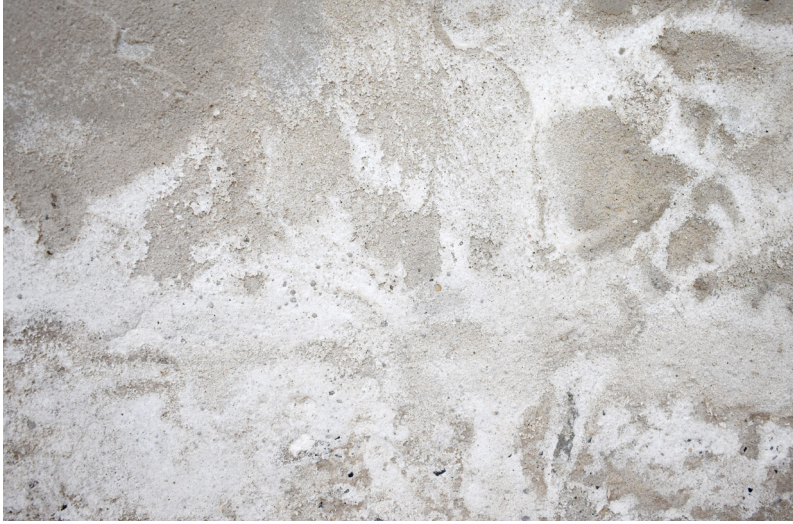
Yüzeyde tuz kusması, yapı yüzeylerinde meydana gelen bir sorundur ve genellikle beton, tuğla veya taş gibi gözenekli malzemelerde görülür. Bu problem, yüzeyde tuzlu beyaz lekelerin veya kristallerin oluşmasına neden olur.

- Yüzeyin sürekli olarak yüksek nem ve rutubete maruz kalması sonucu yüzeyde tuz kristalleşmeleri
- Beton karışımında veya yüzeyde kullanılan malzemelerde yüksek tuz içermesi. Özellikle tuzlu deniz havası gibi dış etkenler bu sorunu tetikleyebilir.
- Beton karışımında kullanılan malzemelerin yanlış oranlarda kullanılması, betonun su emme kapasitesini artırmasıyla kristallenmeler olması
- Yeterli su yalıtımının olmaması, yağmur, kar ve diğer su kaynaklarının beton yüzeye nüfuz etmesi
- İklim koşulları ( Özellikle deniz kenarındaki yapılar)

- Yüzeydeki tuzlu tabakalar temizlenmelidir. Bunun için yüksek basınçlı su temizleyici veya fırça kullanılmalıdır.
- Temizlik sonrası yüzeyin tamamen kuruması beklenmelidir.
